**CONSEJO DE ESTADO**  
**SALA DE LO CONTENCIOSO ADMINISTRATIVO**  
**SECCIÓN PRIMERA**

**Referencia:** Medio de control de protección de los derechos e intereses colectivos  
**Radicación:** 05001-23-33-000-2011-01184-01  
**Demandante:** Personería Municipal de Copacabana  
**Coadyuva:** Ignacio Alberto Berrío Acevedo  
**Demandados:** Instituto Nacional de Concesiones – INCO (actualmente Agencia Nacional de Infraestructura - ANI) y Devimed S.A.  
**Vinculados:** Corporación Autónoma Regional del Centro de Antioquia, Departamento Administrativo del Sistema de Prevención, Atención y Recuperación de Desastres, Área Metropolitana del Valle de Aburrá y municipio de Copacabana  
**Tema:** Procesos erosivos e impactos ambientales derivados del diseño de los descoles de la doble calzada de la autopista Medellín – Bogotá. Cosa juzgada parcial. Competencias de la Agencia Nacional de Infraestructura

### **Sentencia de segunda instancia**

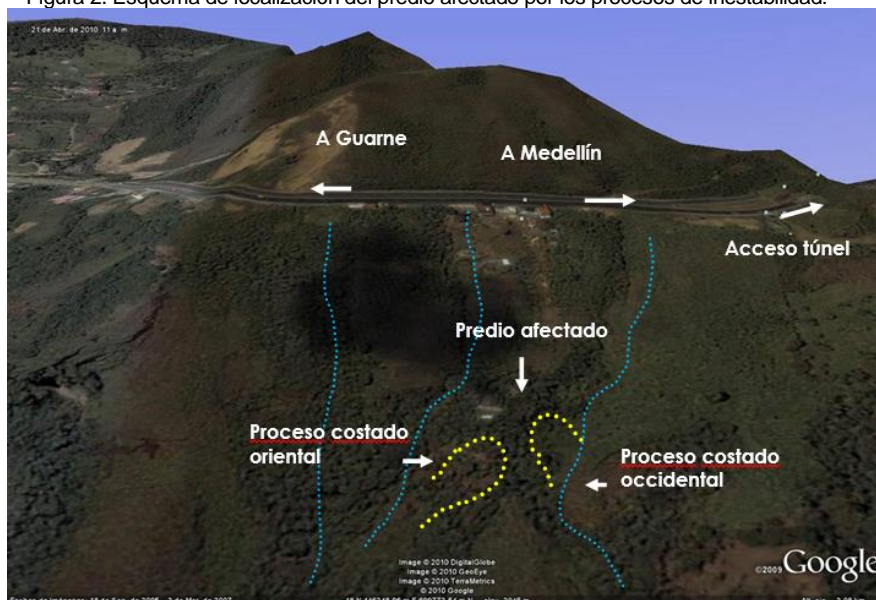
Figura 2. Esquema de localización del predio afectado por los procesos de inestabilidad:

Se reportan **dos procesos de remoción en masa** en la periferia de la casa del señor José Daniel Álvarez, preliminarmente **asociados a procesos de erosión e incisión de los drenajes que bordean el predio**. [...].

[...]. A continuación se mencionan algunas características de los procesos y condiciones, geotécnicas, geológicas e hidráulicas locales:

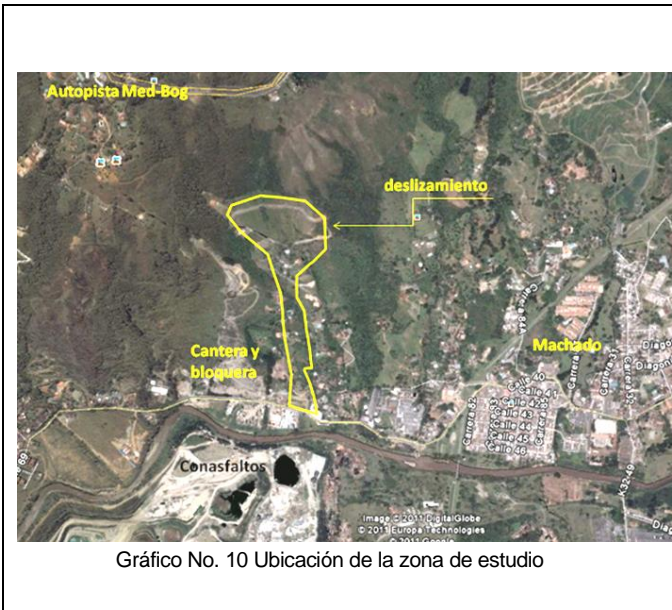
Gráfico No. 10 Ubicación de la zona de estudio

condominio La Aldea del municipio de Copacabana»<sup>51</sup>. La zona de estudio se identifica en las siguientes representaciones:

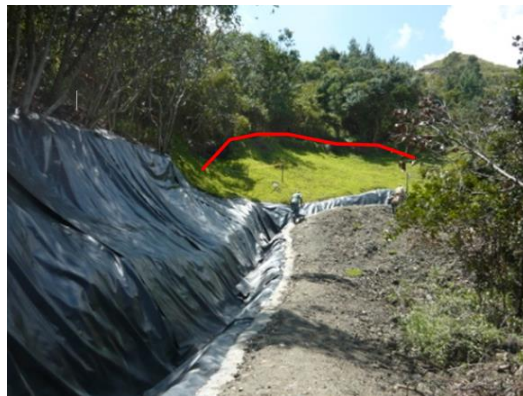
Gráfico No. 88Cuneta para reemplazar el canal central en la base de un deslizamiento antiguo.

Posteriormente el canal continua como un canal de dirección Sur Norte, de mayor profundidad y buena pendiente, **este canal tiene el problema que en una parte se construyó sobre la pata de la cicatriz de uno de los deslizamientos antiguos y reactivados** reportados en este informe (grafico No. 88).

Este canal tiene partes en tubería enterrada y partes en geomembrana, de lo observado en campo la geomembrana a pesar de no tener más de 3 meses de instalación, **se encuentra altamente deteriorada**, especialmente se observan roturas que **hacen que el flujo pase directamente a la masa de suelo [...], lo que aumenta la saturación de la parte alta y disminuye la estabilidad de la zona.** [...]»<sup>54</sup>. (Negrilla fuera del texto).
