CONSEJO DE ESTADO
SALA DE LO CONTENCIOSO ADMINISTRATIVO
SECCIÓN TERCERA – SUBSECCIÓN B

Consejero ponente: FREDY IBARRA MARTÍNEZ
Radicación: 66001-23-31-000-2012-00038-01 (61.040)
Demandante: JORGE LUIS ACEVEDO ARDILA Y OTROS
Demandado: EMPRESA DE ENERGÍA DE PEREIRA SA ESP
Medio de control: REPARACIÓN DIRECTA - CCA
Asunto: APELACIÓN DE SENTENCIA – LESIONES POR DESCARGA ELÉCTRICA

Síntesis del caso: los demandantes pretenden la reparación patrimonial por las lesiones sufridas por el señor Jorge Luis Acevedo Ardila ocurrida el 15 de septiembre de 2010 en la subestación eléctrica de Dosquebradas (Risaralda) con ocasión de una descarga eléctrica que produjo quemaduras en más del 50% de su cuerpo, el hecho tuvo lugar mientras la víctima desarrollaba labores de mantenimiento en condición de trabajador de la firma FYR Ingenieros Ltda, persona jurídica quien, a su vez, había suscrito un contrato con la Empresa de Energía de Pereira SA ESP para la adecuación y mantenimiento de estaciones y subestaciones eléctricas.

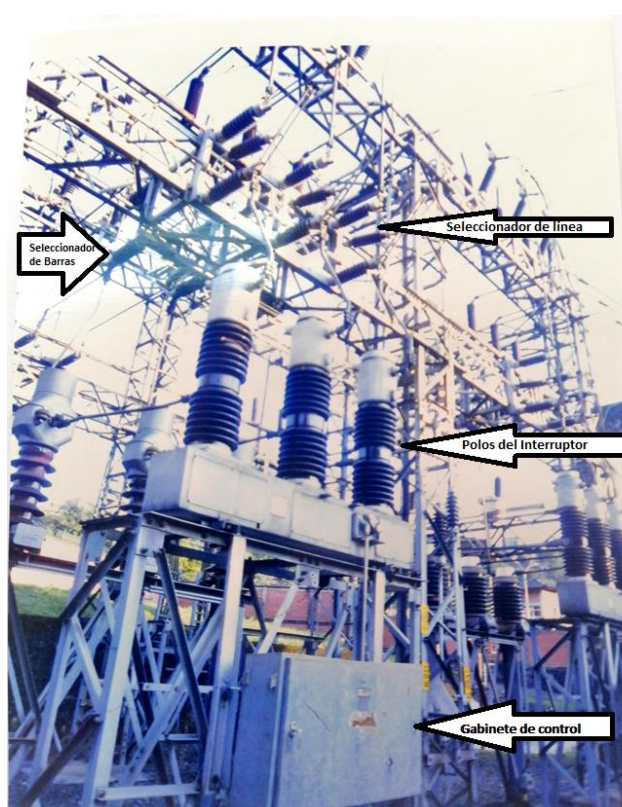
2) De cara a lo anterior, de conformidad con las pruebas aportadas al proceso se sabe que el lugar donde se debían adelantar las labores era la subestación eléctrica ubicada en el municipio de Dosquebradas (Risaralda), instalaciones cuya disposición estructural amerita una descripción gráfica con apoyo en unas de las fotografías aportadas con la demandada y que puede ser valorada en el presente proceso, dado que las partes no discuten que obedezca al sitio del accidente y que, además, se complementa con otro tipo de pruebas tales como testimonios y documentos a los cuales la Sala hará referencia en el presente estudio, se trata de la siguiente imagen:

3) La imagen registrada en el documento corresponde a una de las bahías que hacen parte de la referida subestación, la cual que comprende (i) en la parte más baja, el denominado “*gabinete de control*”, también conocido como “*control del interruptor*” o “*caja de comandos*”; (ii) a continuación, en posición ascendente se hallan 3 estructuras en forma de discos dominados “*polos del interruptor*”, que hacen parte del “*interruptor de potencia o de línea*”, entendido como un mecanismo diseñado para interrumpir o conectar un circuito eléctrico, en este caso se trataba de un interruptor en aceite; (iii) más arriba y del lado derecho se encuentra el “*seleccionador de línea*”, ubicado directamente por encima de interruptor de potencia y, (iv) a la misma altura del seleccionador de línea pero en el lado opuesto, se halla el “*seleccionador de barras*”, elementos estos dos últimos que siempre permanecen energizados según opinión de la demandada.
